Associazione Legambiente
Circolo "Il Carrubo" di Ragusa
Via Umberto Giordano 55; 97100 Ragusa
E-mail: legambienteragusa@gmail.com

Osservazioni sul progetto "Intervento di tutela fascia costiera Riserva Naturale Fiume Irminio, in territorio di Scicli"

Questa Associazione esprime la sua netta contrarietà al progetto: "Intervento di tutela fascia costiera Riserva Naturale Fiume Irminio, in territorio di Scicli", presentato dalla Società Dinamica s.r.l. - Ente proponente: Comune di Scicli (RG).

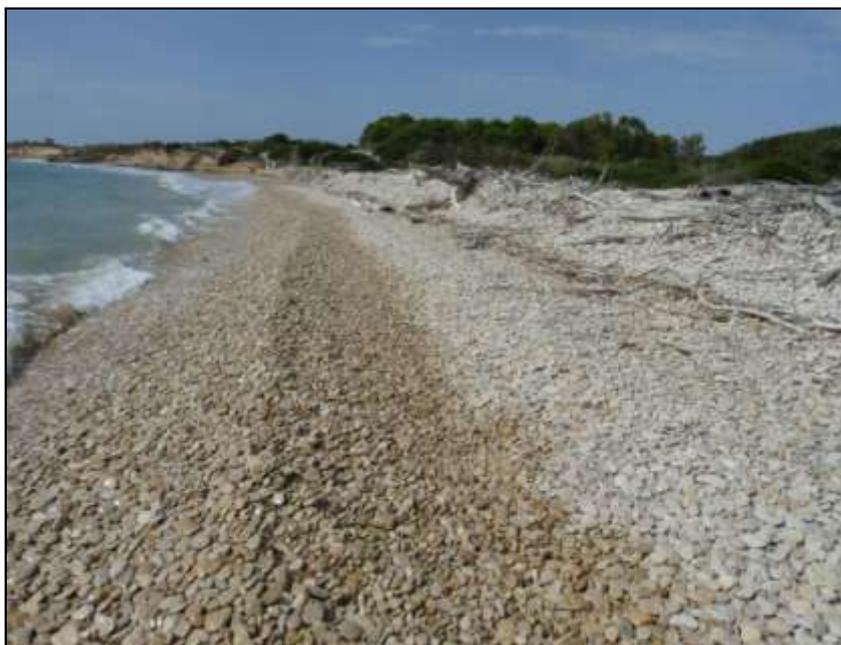
Riserva Fiume Irmínio: depositi ciottolosi terrazzati a protezione delle dune.

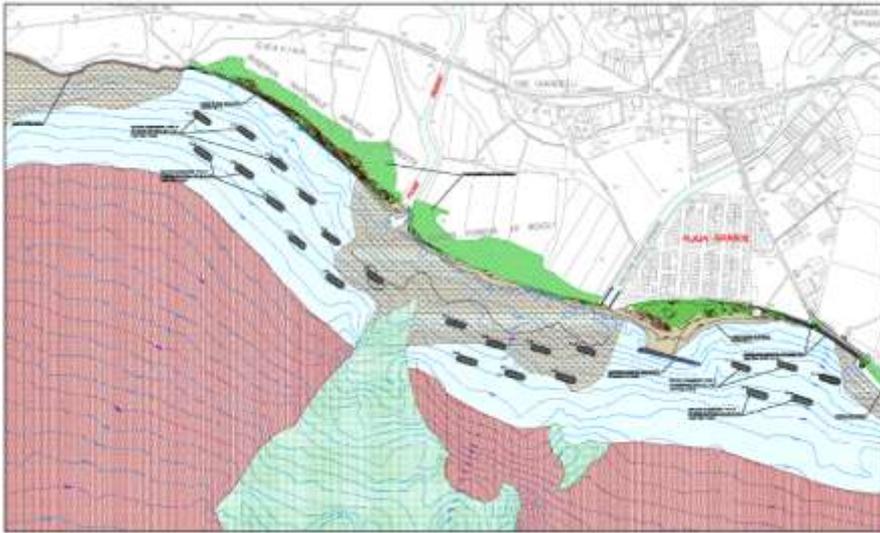
Planimetria del progetto con disposizione delle scogliere a bassa sommergezza.

In particolare, oltre alle due scogliere radenti che verranno collocate ad est della spiaggia di Playa Grande, il progetto prevede la realizzazione di ben 23 scogliere sommerse, ciascuna aventi dimensioni di 65 × 15 metri (pag 11 di 19 All A.01 agg “Relazione integrativa – Aggiornamento progetto agosto 2013”) e disposte su due file (quota coronamento – 0,50 metri fila interna, 0,80 metri fila esterna), di cui cinque saranno ubicate nel tratto di mare antistante la zona di Playa Grande e 18 nel tratto di mare a ridosso della riserva Macchia Foresta del Fiume Irminio in pieno sito SIC ITA 080010 FONDALI FOCE del FIUME IRMINIO.

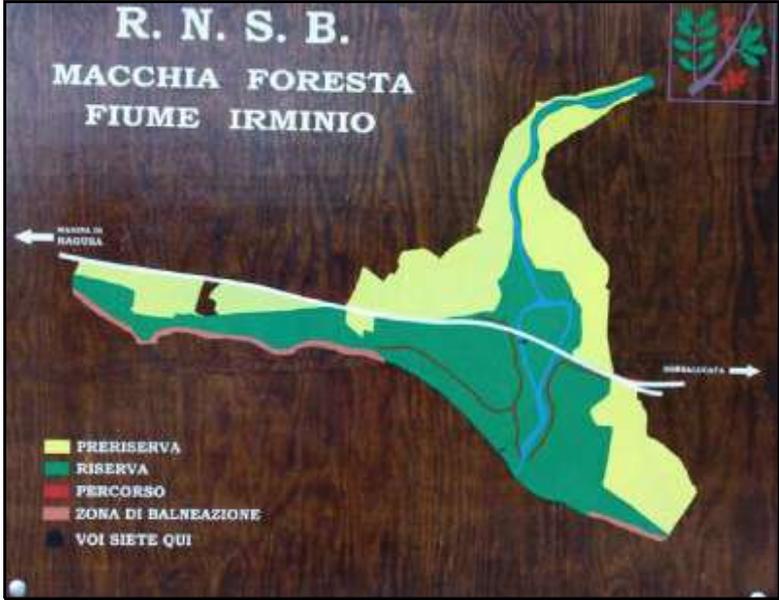
Riserva Macchia Foresta del Fiume Irminio, il tracciato fluviale divide il territorio del comune di Ragusa (ad ovest) da quello del comune di Scicli (ad est).

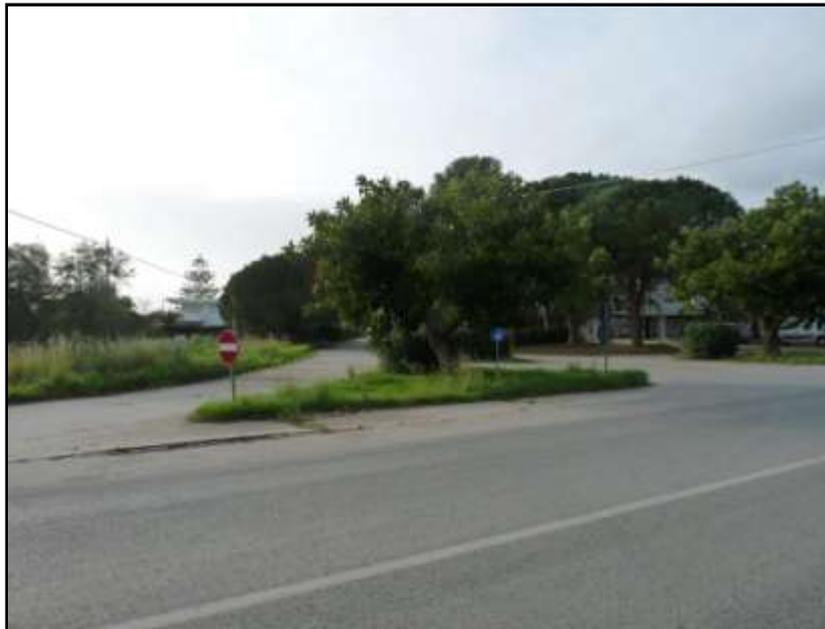
marzo 2014. Particolare estremamente importante: questo viale si incrocia con la SP n° 89 e costituisce, per la viabilità locale, l'unica strada d'accesso alle case residenziali del villaggio.

Incrocio del viale di ingresso del complesso residenziale di Plaja Grande, con la SP 89

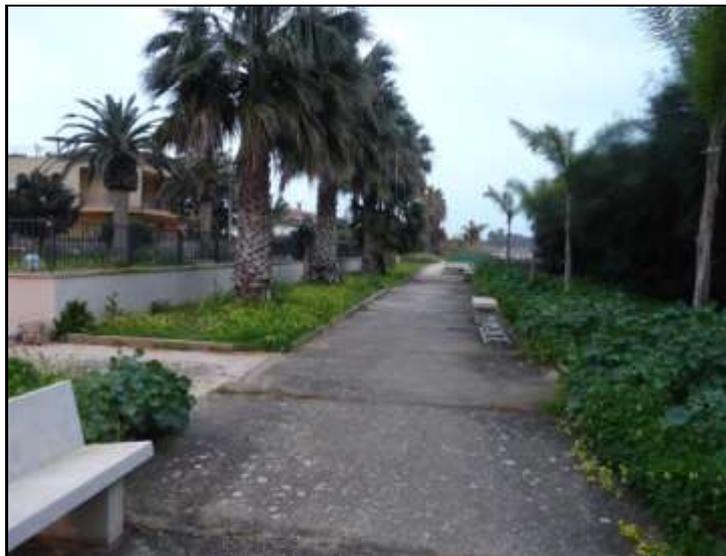
Nella parte interessata dalle abitazioni (ben lontano dalla spiaggia), esso si presenta, malgrado gli anni, elegante e ben tenuto.

Foto del sentiero pedonale parte a ridosso delle abitazioni

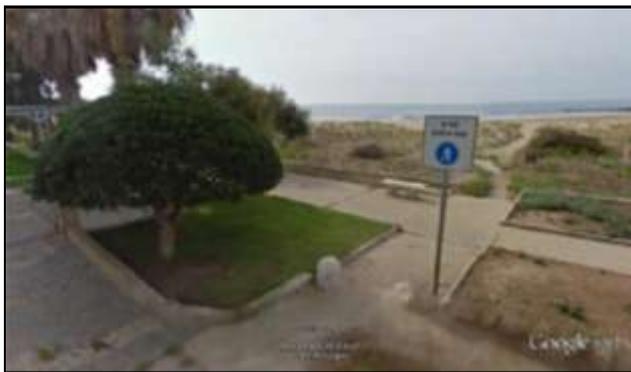
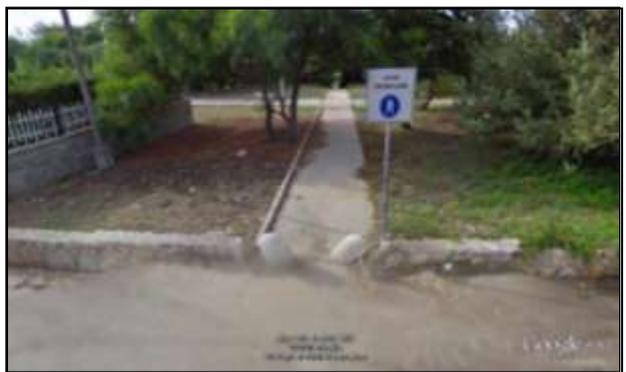
Ovviamente, si tratta di un'area pedonale in cui non è possibile alcun transito di autovetture, lo dimostrano i cartelli alla fine di ciascun viale.

Immagini Google relative all'ingresso del sentiero pedonale da Viale dell'amicizia (a sinistra) e da Viale del Progresso (a destra)

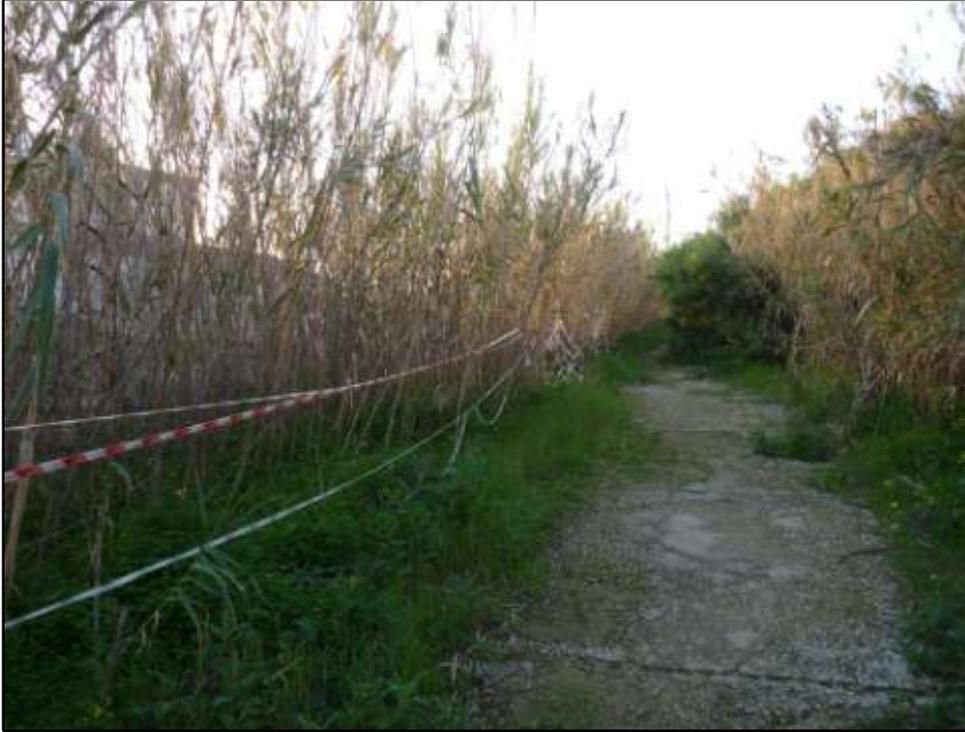
Negli anni, la presenza di canne e vegetazione spontanea di chiara origine terrestre ha fatto sì che quest'ultime si impadronissero della parte finale del sentiero pedonale. Il sentiero termina nella SP n° 89, tratto Donnalucata – Plaja Grande; ma, come detto, risulta interdetto al transito dalle autovetture per la presenza di massi opportunamente posti che impediscono il transito delle stesse.

Sentiero pedonale di Plaja Grande nella parte esterna alla zona residenziale e poco frequentato.

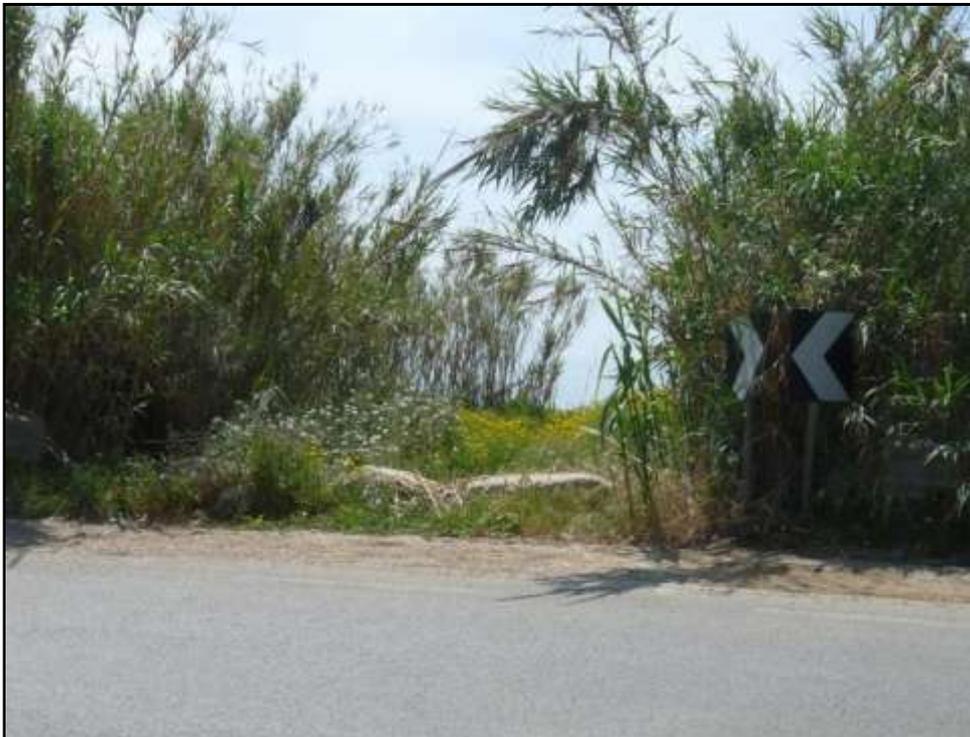
Ingresso in piena curva del sentiero pedonale dalla SP 89, erroneamente indicata dai Progettisti come strada di collegamento del complesso residenziale Plaja Grande, in basso si notano alcuni massi che di fatto impediscono il transito alle autovetture.

Per l'eventuale "novello fuoristradista" che si cimenti ad oltrepassare questi massi, si ricorda che questo sentiero certamente non serve ad accedere al villaggio in quanto, come visto dalla precedente foto, oltre ad essere impraticabile ad un certo punto risulta completamente intransitabile.

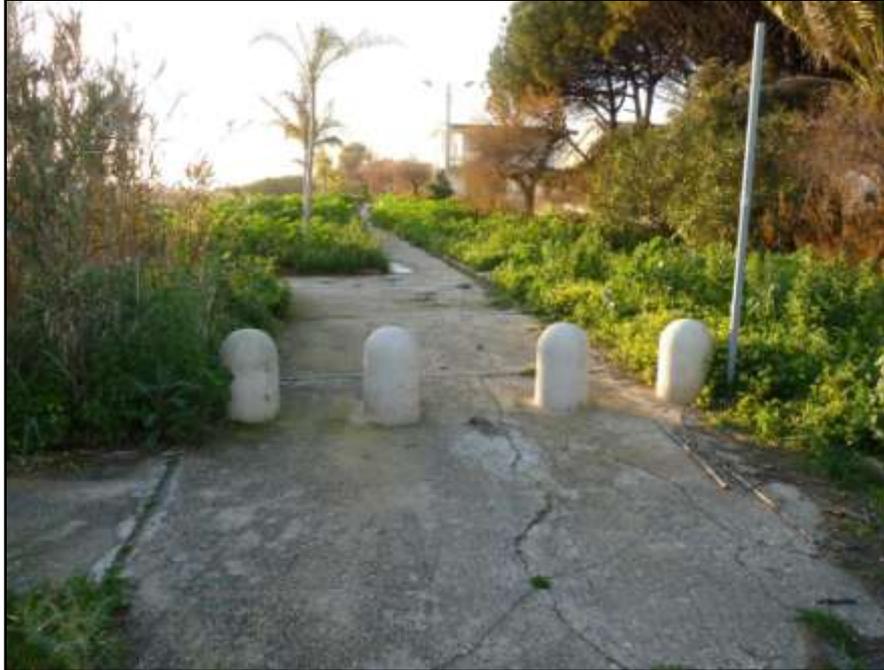
Sentiero pedonale: limite tra la parte frequentata dai residenti (in giallo) e la parte abbandonata (in rosso, vedi anche precedente foto Google), in particolare si notano i blocchi opportunamente posti per non consentire il passaggio dei motocicli e delle autovetture.

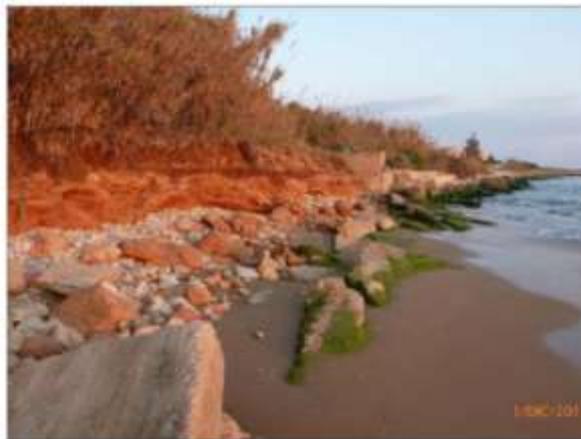
Figura 2.8 – Estremità orientale spiaggia sabbiosa di Playa Grande: muro di sostegno viabilità crollato

Si fa notare che questa foto non mostra il sentiero pedonale, in quanto lo stesso si sviluppa prevalentemente alle spalle della fotografia.

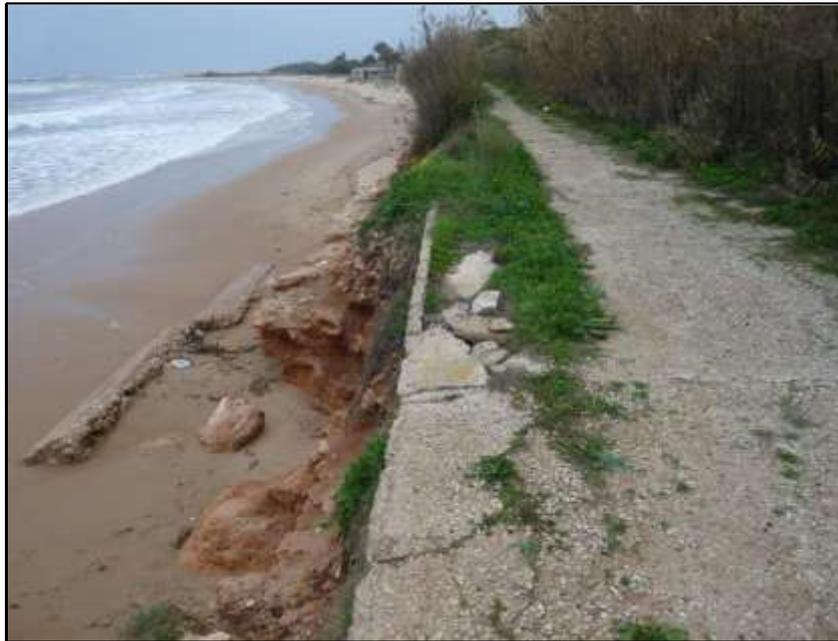
Foto scattata alle spalle della fotografia precedente, e possibile notare l'inizio del sentiero ed il relativo crollo del bordo .

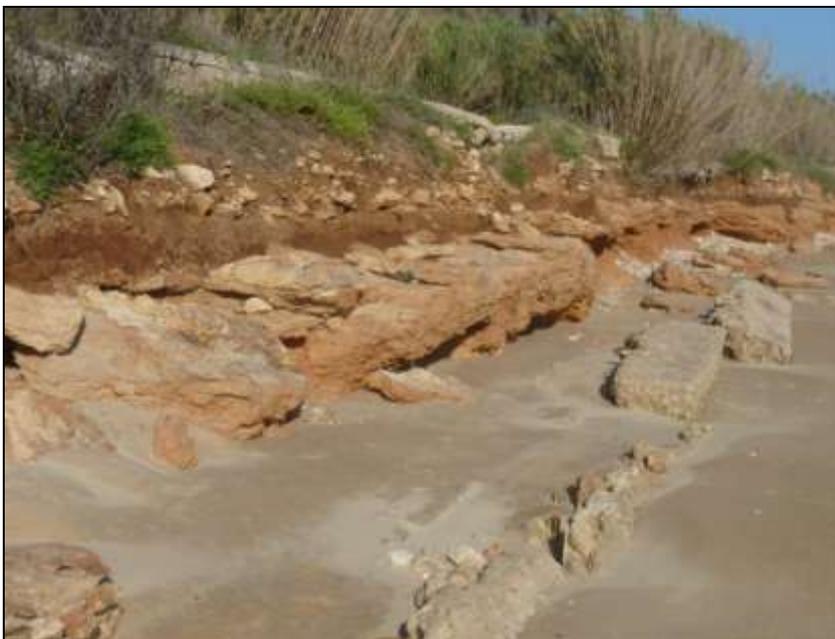
Il sentiero presenta alla base un substrato costituito da un livello roccioso, in alcuni casi estremamente cementato, ma non risulta fondato su questo livello bensì sul livello superiore dato da top soil.

Inizio del sentiero pedonale, è possibile notare un livello roccioso estremamente cementato alla base, mentre il sentiero (visibile in alto) si fonda sul livello superiore costituito da top-soil. A destra in basso, tracce del piccolo muretto crollato.

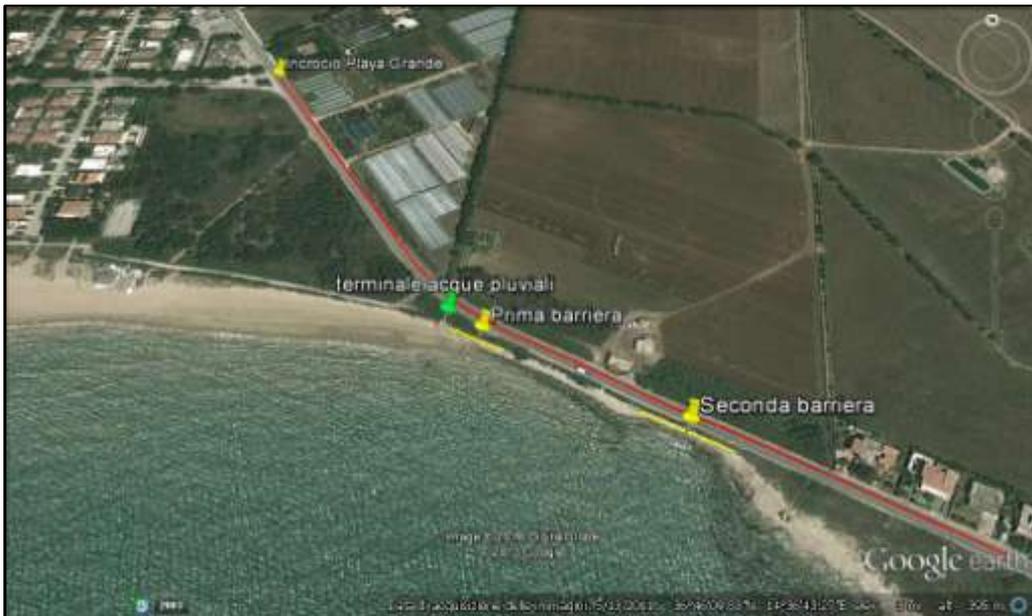
Foto google della strada SP n° 89 nel tratto vicino all'incrocio di Playa Grande. Viene indicata la localizzazione del tratto terminale del canale acque pluviali e della prima e seconda barriera in cls.

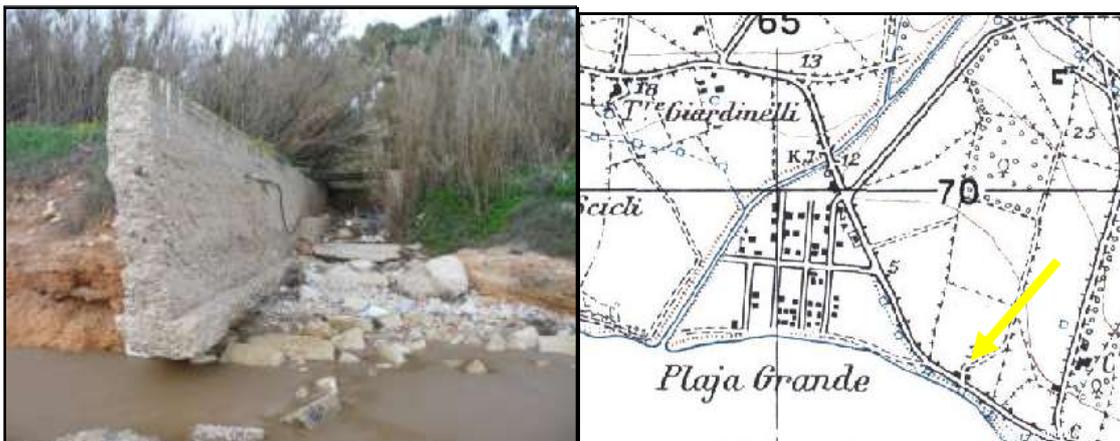
Foto a sinistra: tratto terminale canale pluviale della SP n° 89, si notano i livelli prevalentemente rocciosi arrossati a destra e a sinistra della struttura. Sullo sfondo, oltre il canneto, e quindi ben lontano dalla costa, si intravede il nastro viario. Immagine a destra, stralcio carta IGM 1967, si nota che in questo punto la spiaggia è sempre stata poco profonda.

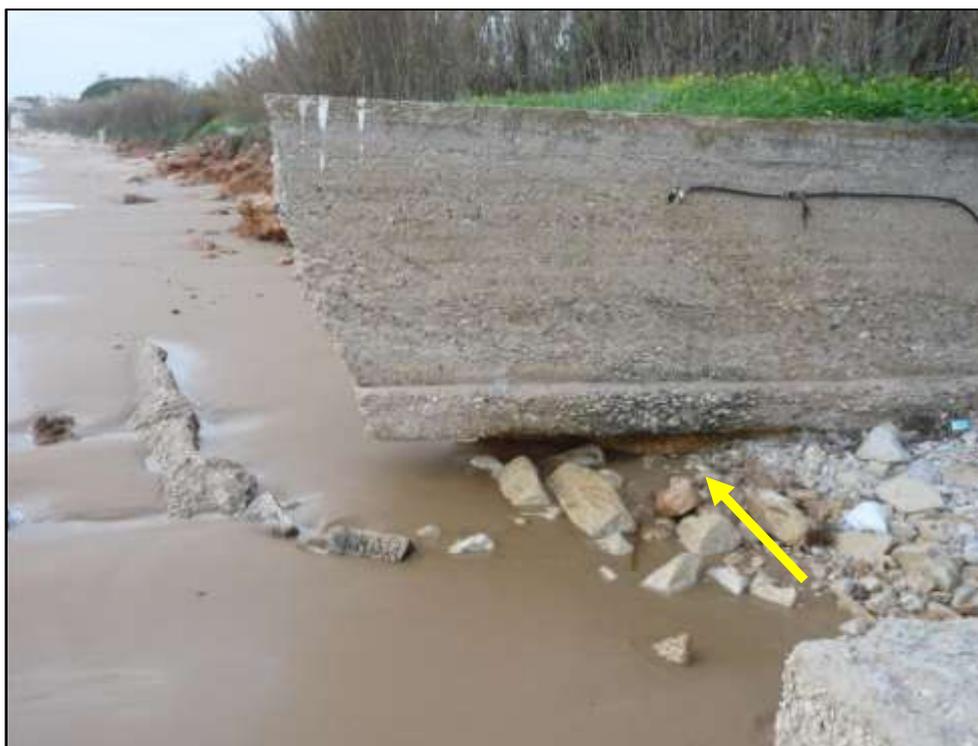
Visione laterale del tratto terminale del canale pluviale, da notare che, nella parte sinistra, il locale abbassamento dell'arenile ha causato un fenomeno di scalzamento al piede.

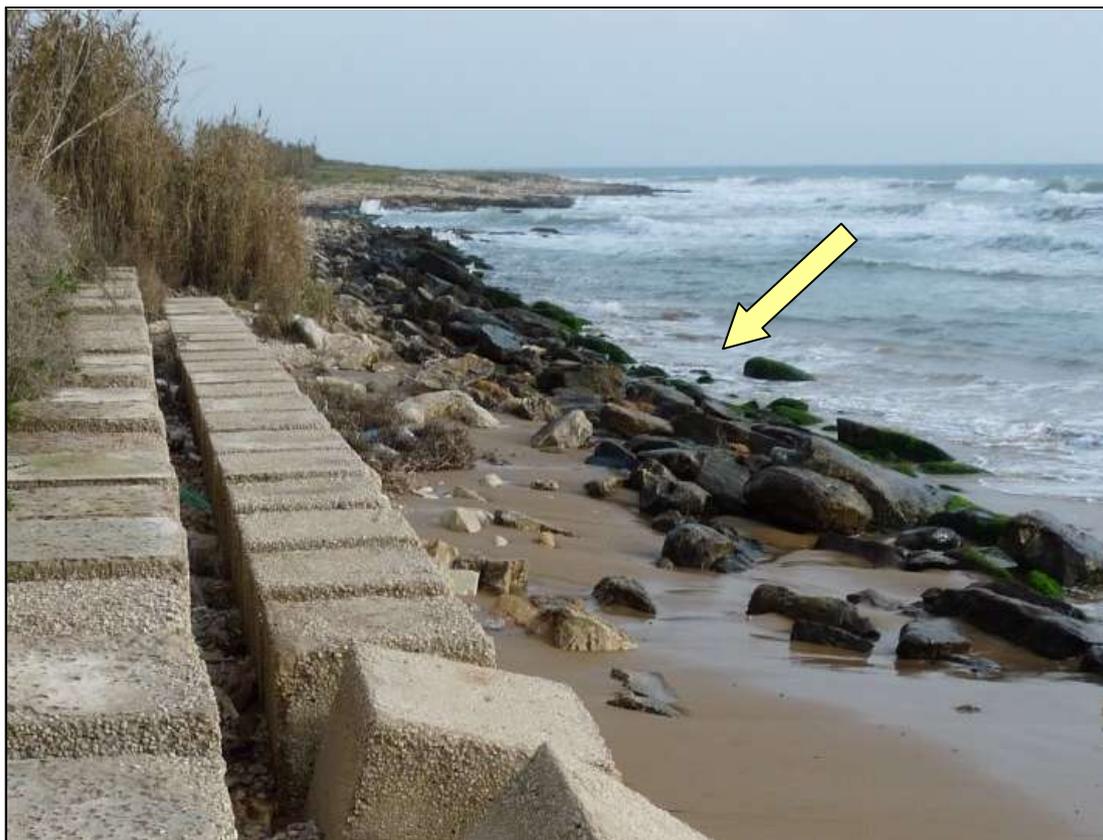
Tra le due barriere costituite da cubi in cls, è inoltre possibile notare la presenza di pietrame appositamente posto a formare una sorta di scogliera radente semisommersa.

Serie di massi semisommersi posizionati tra la prima e la seconda barriera in cubi di cls.

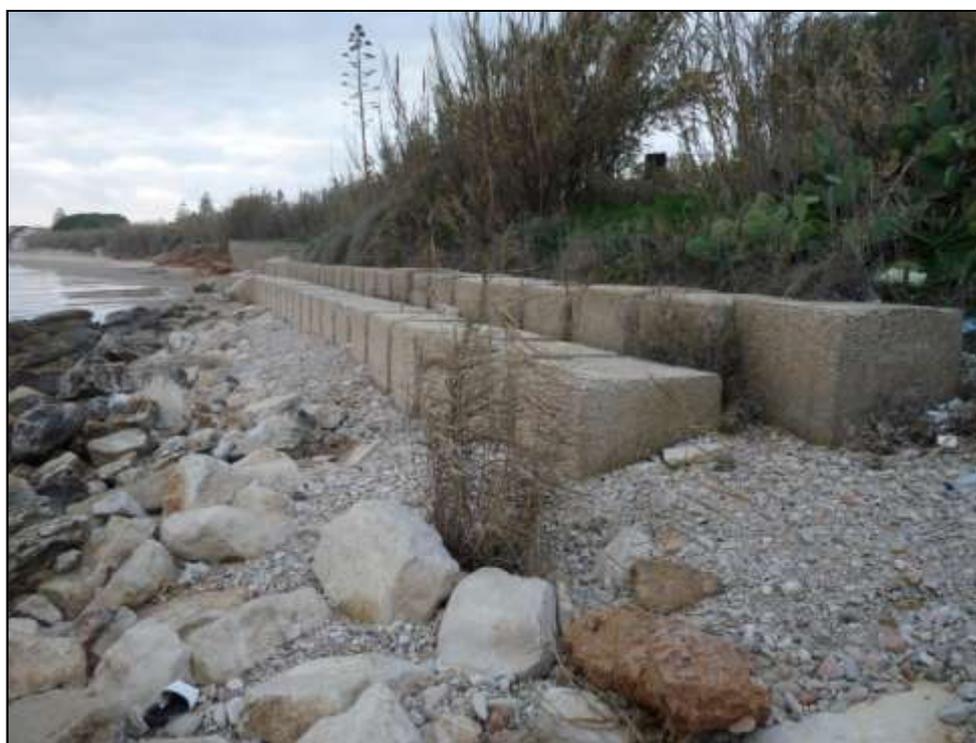
Prima barriera: entrambe le file in cls si presentano sostanzialmente integre ad eccezione di qualche cubo in cls della seconda fila che, essendo a più diretto contatto col mare, risulta essere spostato.

Considerato che queste strutture (le due barriere e la scogliera in pietrame) sono state realizzate, come detto, oltre vent'anni fa, è alquanto naturale che qualche cubo risulti essere dislocato. Dall'analisi delle foto aeree risulta comunque che è già da parecchi anni che questi pochi cubi sono dislocati. Sarebbe bastato, eventualmente, riposizionarli e non ripetere, di fatto, lo stesso intervento.

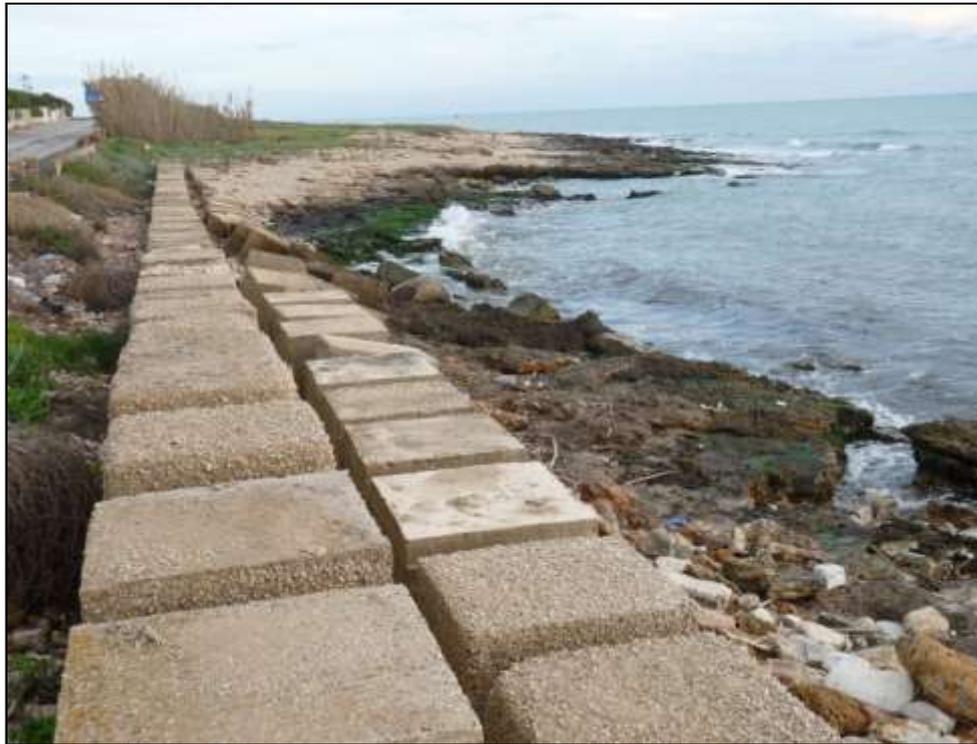
Seconda barriera: la prima fila di cubi in cls si presenta integra, mentre la seconda fila essendo a più diretto contatto col mare, dopo vent'anni, risulta avere qualche cubo in cls spostato

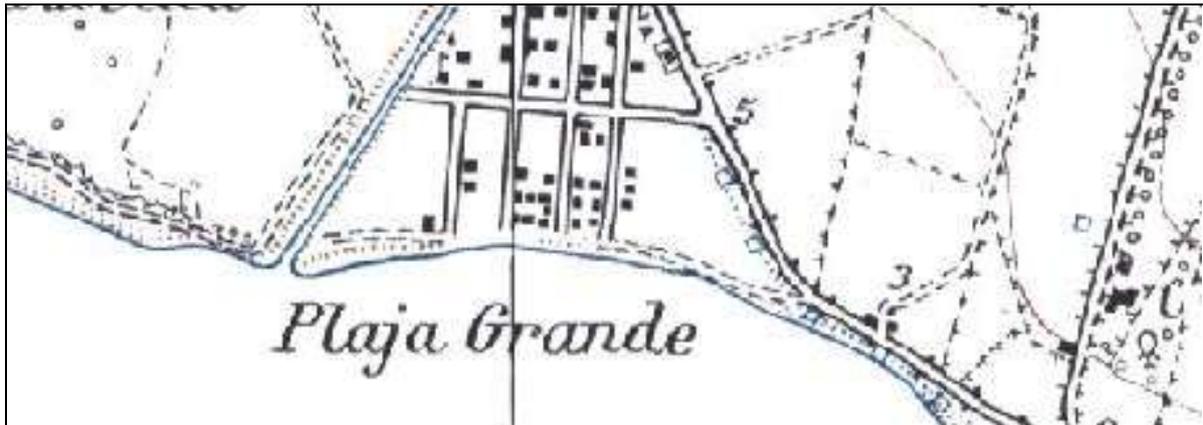
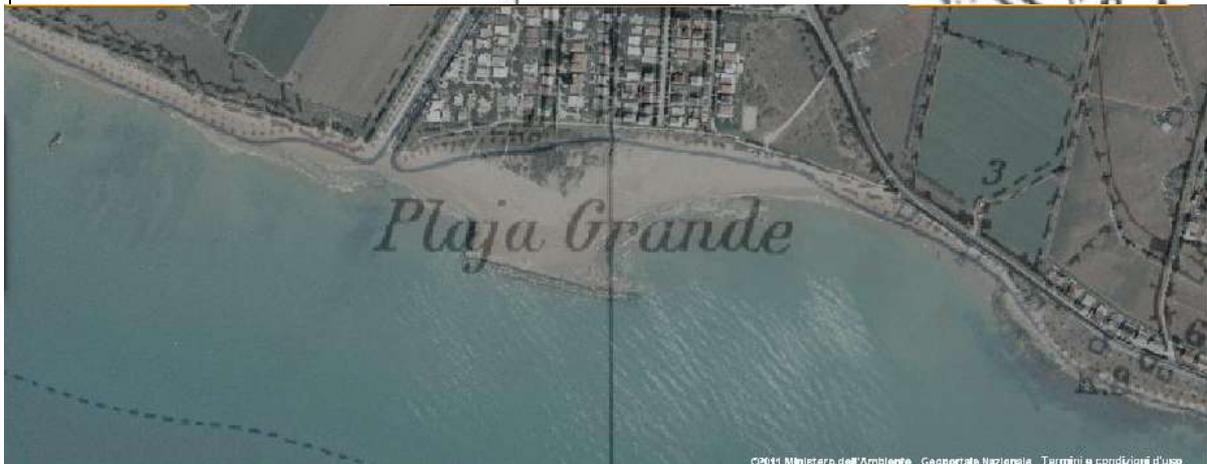
Cartografia IGM del 1967 prima della realizzazione della barriera e sovrapposizione cartografica tra la carta IGM ed una foto aerea recente, si evidenzia nettamente l'abnorme accumulo causato dalla struttura. Sotto, visione del tombolo della barriera che di fatto costituisce un limite al transito dei sedimenti. La parte destra della foto visualizza i sedimenti accumulati dalla barriera diversi anni fa e completamente stabilizzati dalla vegetazione.

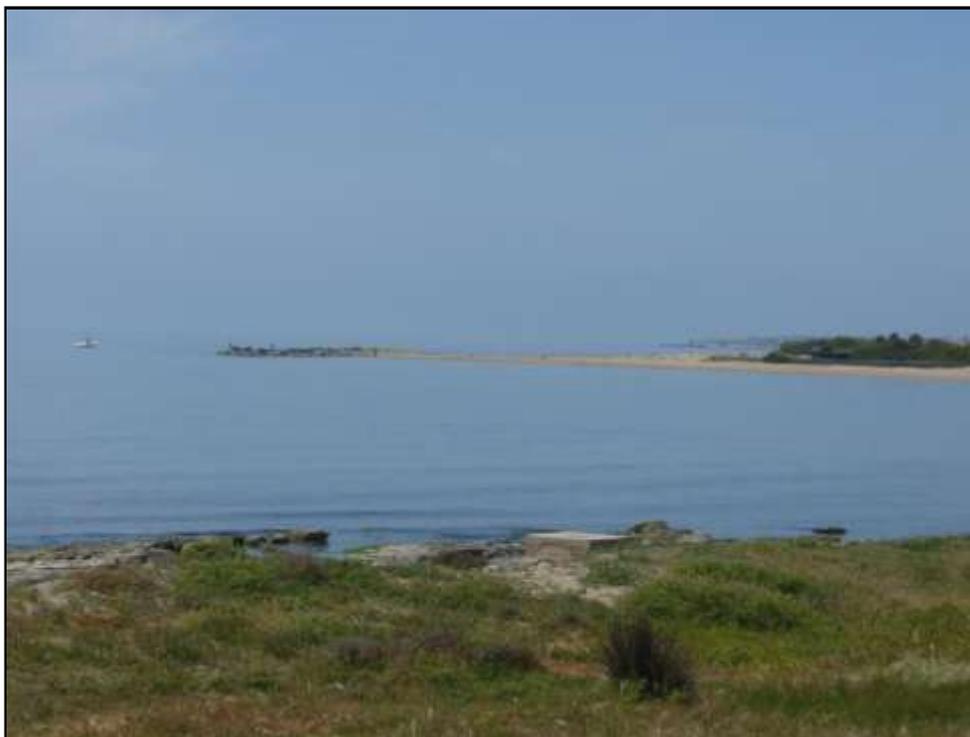
Immagini realizzate dalla barriera dell'ampia spiaggia di Playa Grande. A sinistra, area est sottoflutto; a destra, area ovest sopraflutto.

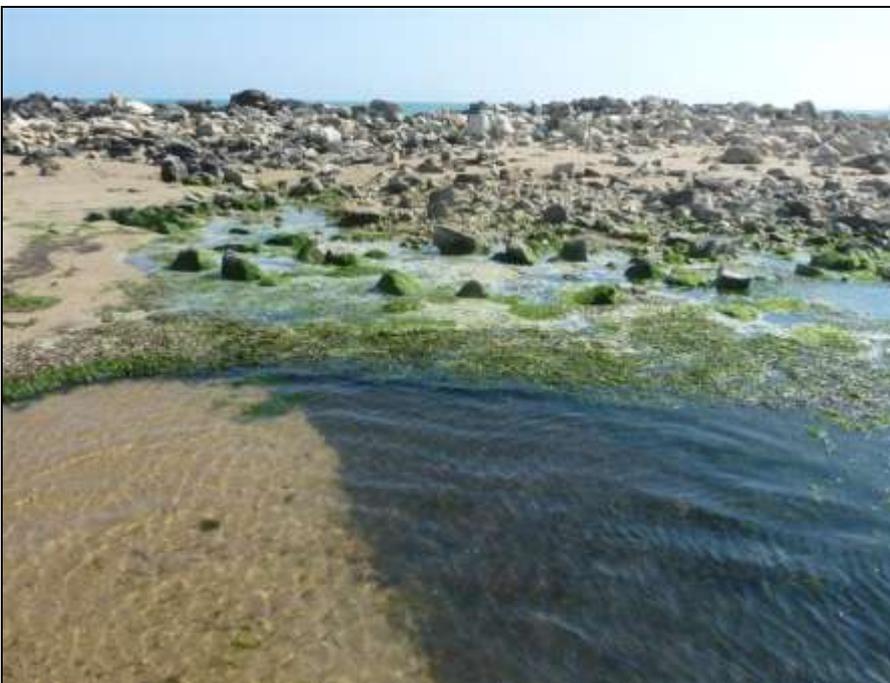
Barriera di Playa Grande – area sopraflutto. Accumulo di materiale vegetale, in parte in putrefazione, con formazione di schiume dovuto a condizioni di scarso o nullo ricircolo.

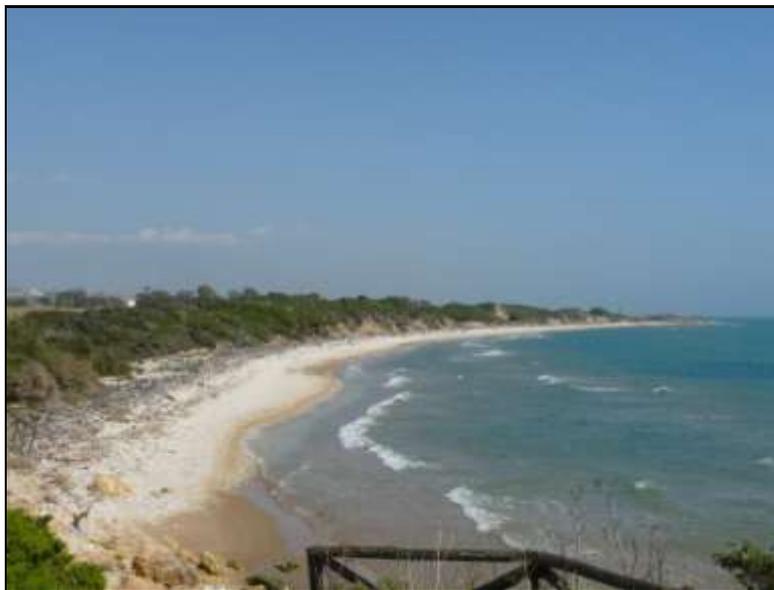
Foto zona riserva Irminio, in bianco lo spesso strato di ciottoli a protezione delle dune.

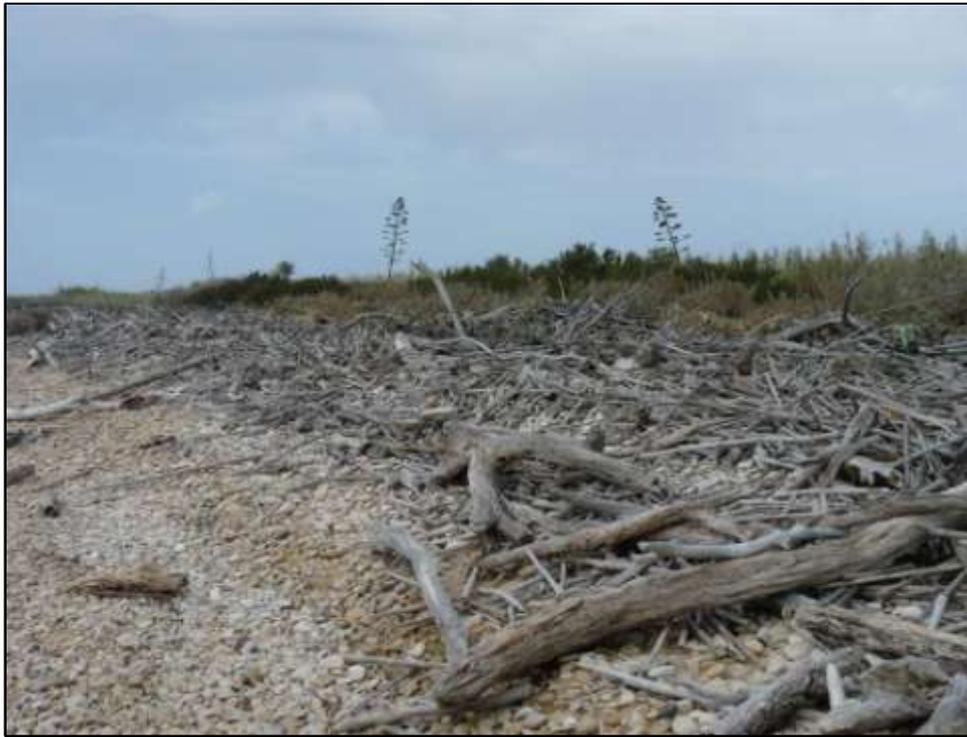
Zona in prossimità della foce del Fiume Irminio lato Scicli. Deposito di arbusti proveniente dalla piene del fiume e "provvidenzialmente" ridepositati sul litorale dal mare.

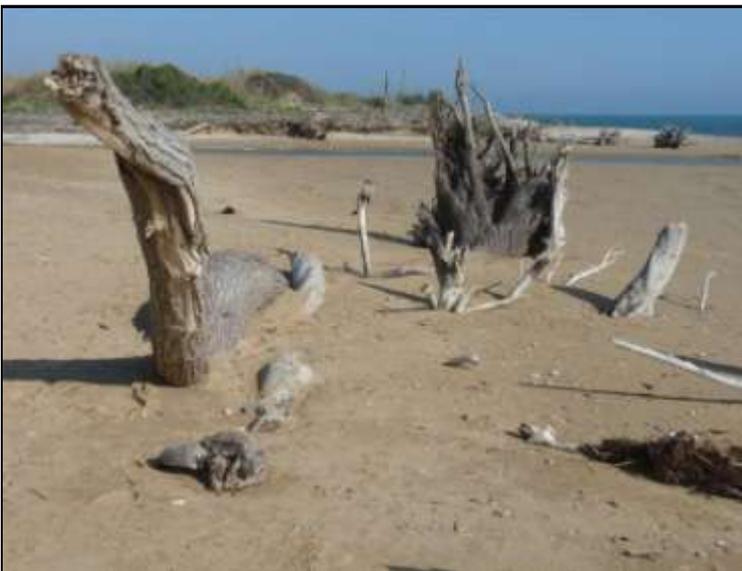
Foce del fiume Irminio. Grossi tronchi di alberi in buona parte insabbiati. L'insabbiamento non costituisce certamente un indizio di "evidente stato erosivo",

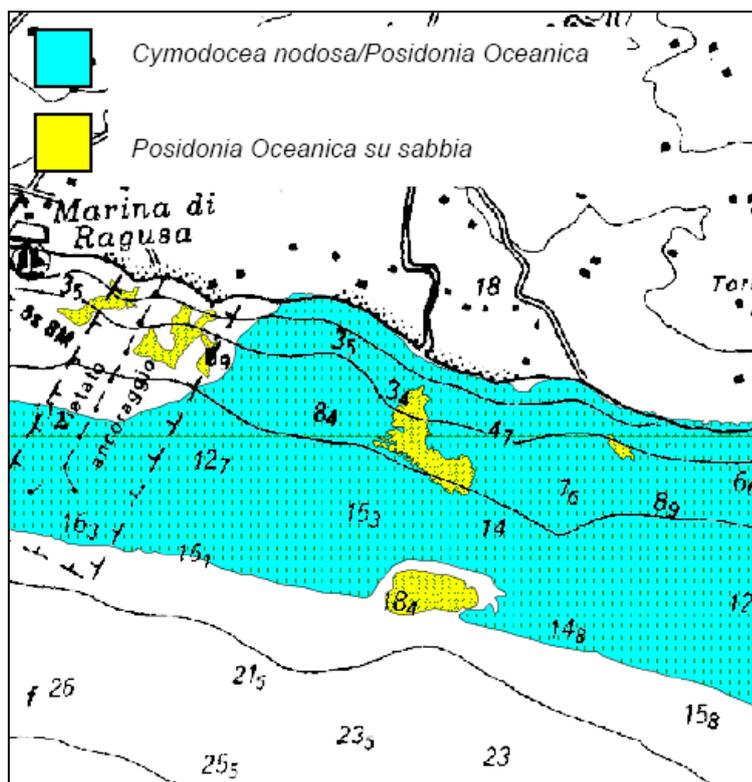
Nel caso specifico, l'area prospiciente la foce del fiume Irminio è caratterizzata da una prateria continua che si impianta su sabbia e su matte con una copertura del 70-90%; sono presenti inoltre praterie di *Cymodocea nodosa* (HCn) largamente diffuse e caratterizzate da una dinamica spazio-temporale di scomparsa e formazione molto più accentuata rispetto ai posidonieti (Buia e Marzocchi, 1995). Si riporta la cartografia relativa alla mappatura della *Posidonia oceanica* e alla *Cymodocea*, dati del ministero dell'Ambiente e della Tutela del Territorio – Programma di monitoraggio per il controllo degli ambienti marino – costieri Si.Di.Mar..

Foce del Fiume Irmínio, mappatura *Posidonia oceanica* e *Cymodocea nodosa*, dati del Ministero dell'Ambiente e della tutela del territorio, Programma di Monitoraggio per il controllo degli ambienti marino -costieri Si.Di.Mar..

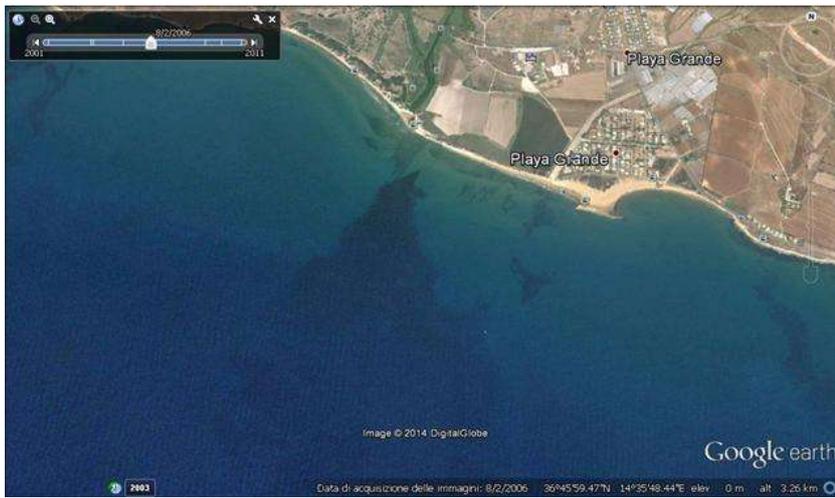
Immagini google dei fondali foce del fiume Irminio e relative agli anni 2006, 2009 e 2011.

Un fondale che negli anni viene ricoperto da sedimenti non denota certamente un alto idrodinamismo (semmai il contrario) e non è certamente sintomo di erosione.

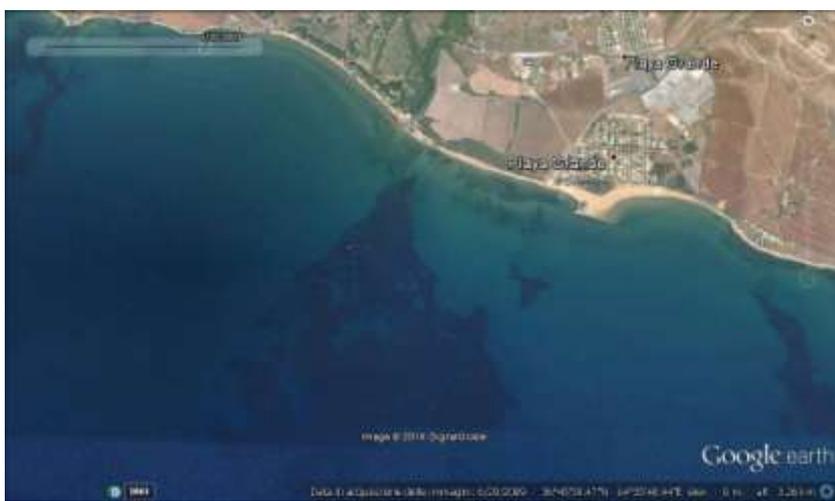
L'immagine più recente del 2011 (foto sotto), pur avendo una maggiore risoluzione rispetto alle altre, presenta un fondale poco definito. Lo stesso risulta ricoperto da sedimenti.

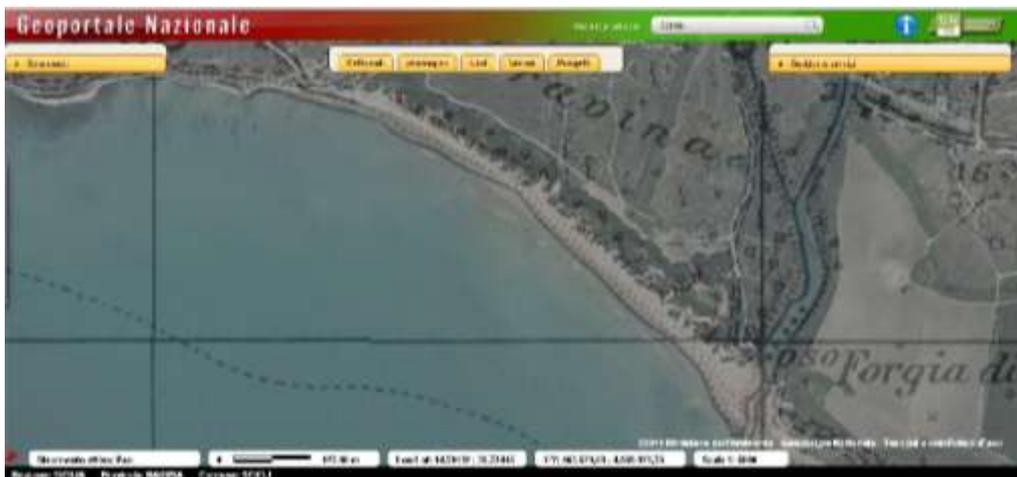
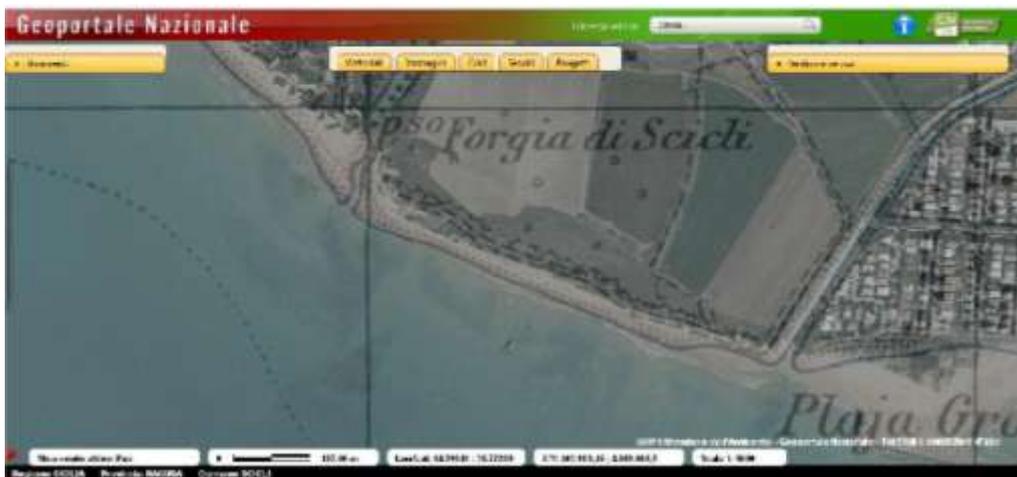
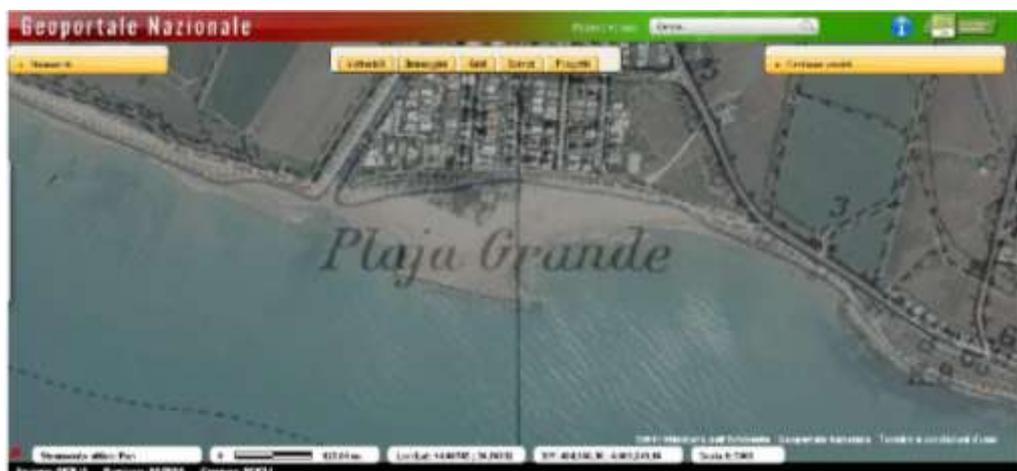
Qui di seguito vengono visualizzate tre sovrapposizioni cartografiche effettuate attraverso il GEOPORTALE NAZIONALE tra la carta IGM del 1967 e l'ortofoto del 2006 relative all'area in esame (zona nord-ovest foce Irminio, zona tra la foce del fiume Irminio e Playa Grande e zona barriera spiaggia di Playa Grande). Da queste sovrapposizioni si evince che, ad eccezione dell'avanzamento della barriera, la restante parte di litorale non ha subito evidenti variazioni.

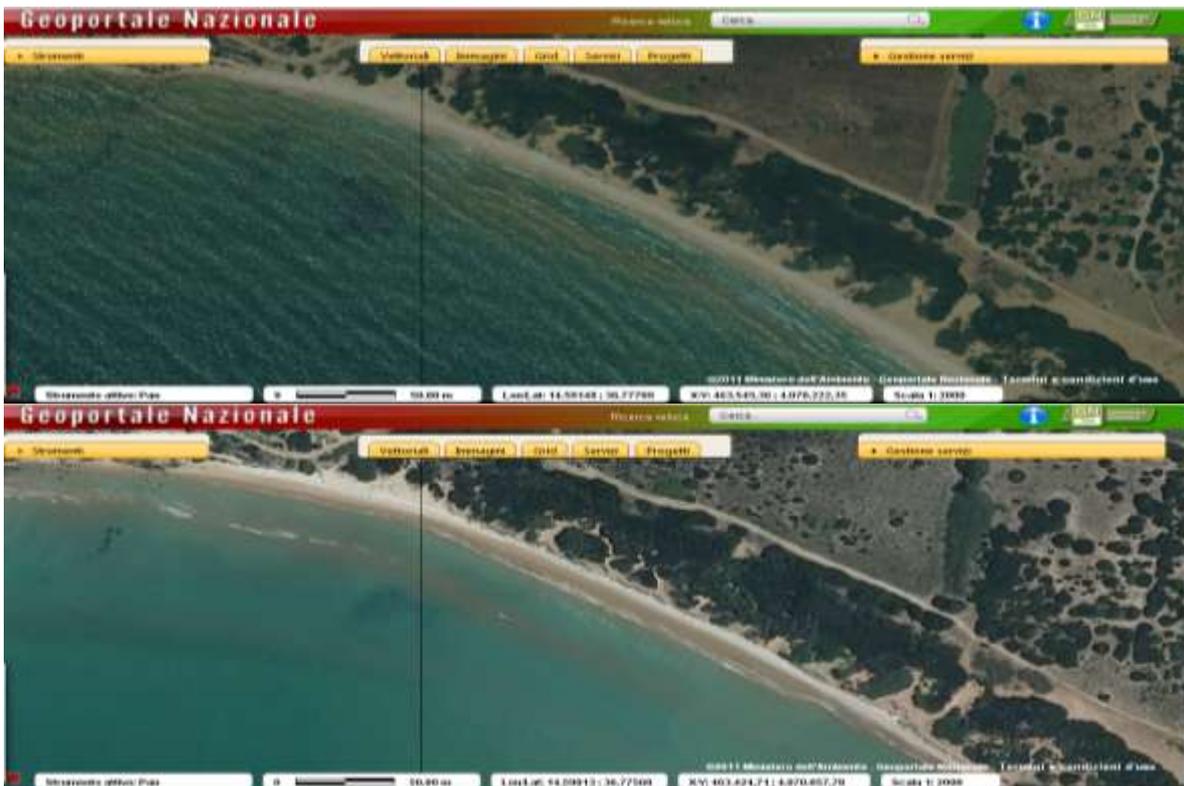
Le prime due foto sono relative alle immagini del litorale a nord-ovest del fiume Irminio. La foto superiore è del 2006 quella inferiore è del 2012. Il tratto in esame è in evidente avanzamento: basta confrontare la distanza tra la striscia bianca che costituisce la parte di spiaggia ciottolosa e la rimanente spiaggia. Si nota che quest'ultima risulta essere notevolmente più ampia. Da notare la presenza di una berma distanziata dalla spiaggia che contribuisce alla dissipazione di energia delle onde prima che le stesse arrivino in spiaggia.

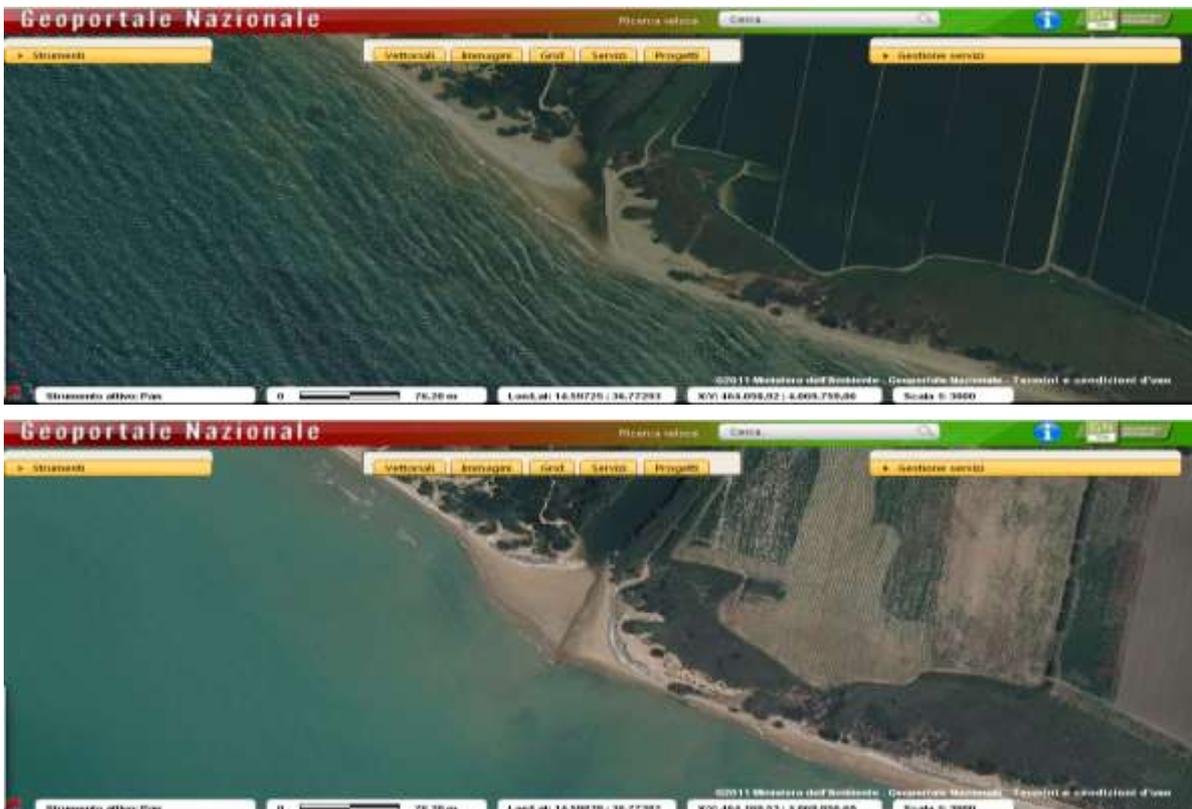
La terza e quarta foto riguardano la zona della foce. La foto superiore è del 2006, quella inferiore del 2012. Il tratto terminale del fiume risulta essere più dritto e leggermente ruotato in senso orario. Anche in questo caso risulta evidente un avanzamento della linea di costa in corrispondenza della foce. Proprio di questo punto abbiamo precedentemente riportato una foto che visualizzava dei grossi tronchi d'albero insabbiati.

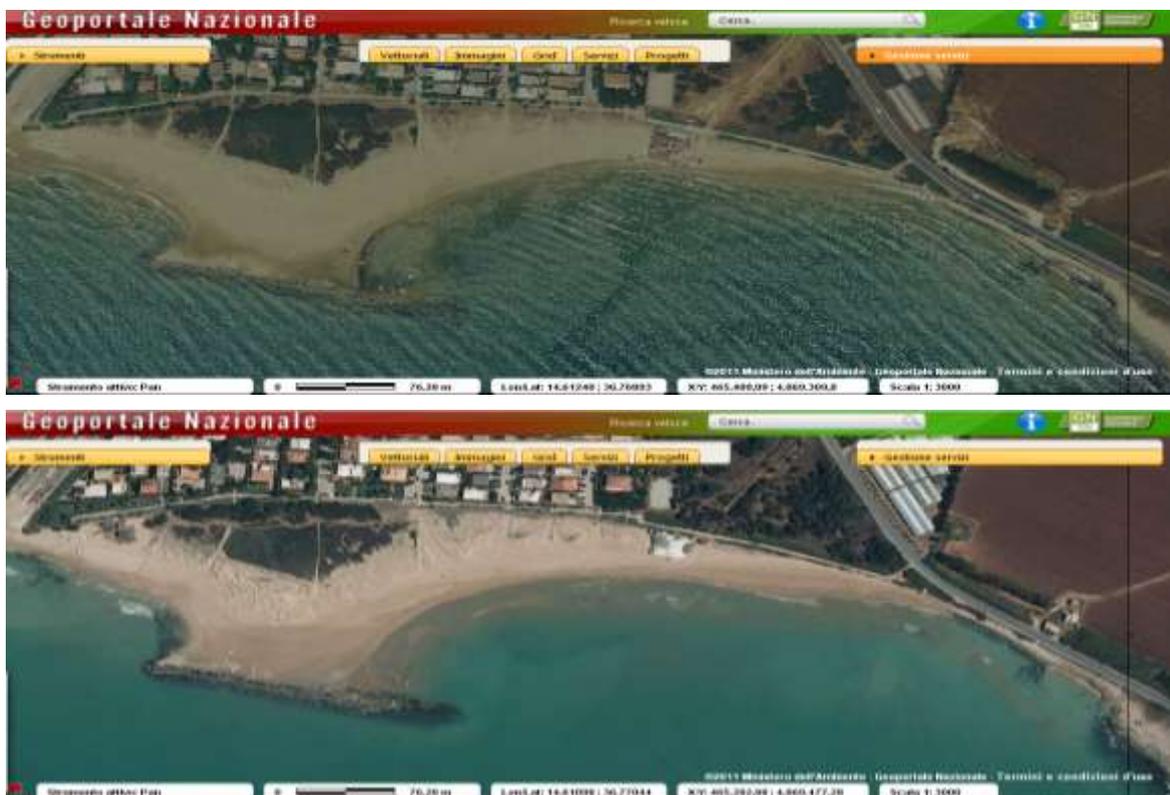
Le ultime due foto riguardano la zona della barriera e della spiaggia di Playa Grande. La foto superiore è sempre del 2006 ,mentre quella inferiore è del 2012. Il lato ad ovest della barriera si presenta arretrato; mentre, il lato ad est della barriera e tutta la spiaggia di Playa Grande si presentano in sostanziale avanzamento. Secondo i Progettisti (vedi dati tab 3) questo tratto di litorale è quello che attualmente presenta i fenomeni erosivi più rilevanti.
