Associazione Legambiente
Circolo "Il Carrubo" di Ragusa
Via Umberto Giordano 55; 97100 Ragusa
E-mail: legambienteragusa@gmail.com

Osservazioni sul progetto "Intervento di tutela fascia costiera Riserva Naturale Fiume Irminio, in territorio di Scicli"

Questa Associazione esprime la sua netta contrarietà al progetto: "Intervento di tutela fascia costiera Riserva Naturale Fiume Irminio, in territorio di Scicli", presentato dalla Società Dinamica s.r.l. - Ente proponente: Comune di Scicli (RG).

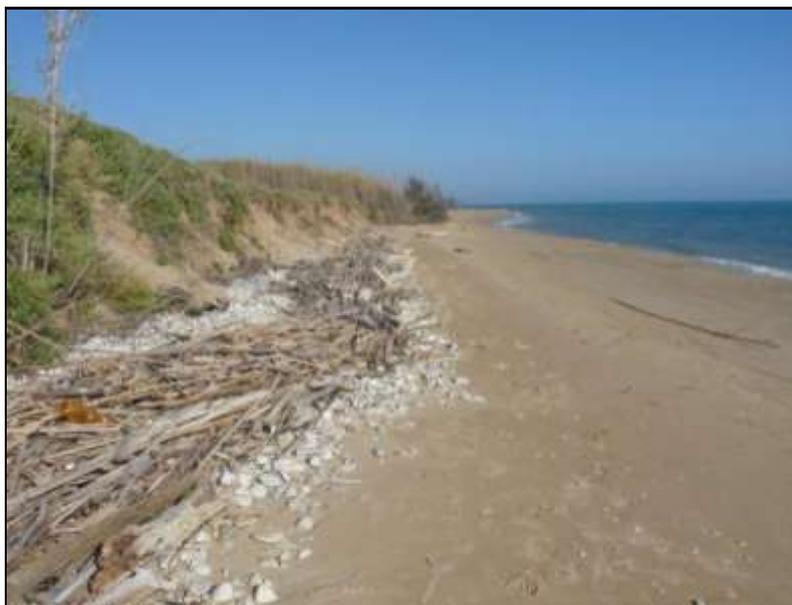
Sistema dunale foce Est del Fiume Irminio (lato Scicli). La piccola scarpata a sinistra della foto indica un limitato attacco del moto ondoso. Il livello basale della duna è basso ma lo strato in ciottoli presente, seppur in parte insabbiato, ha limitato notevolmente i danni. La presenza di vegetazione, indicativa di una fase di ripresa della duna, fa presumere che la formazione di questa piccola scarpata non sia avvenuta in tempi recenti.
